La tour du Christ

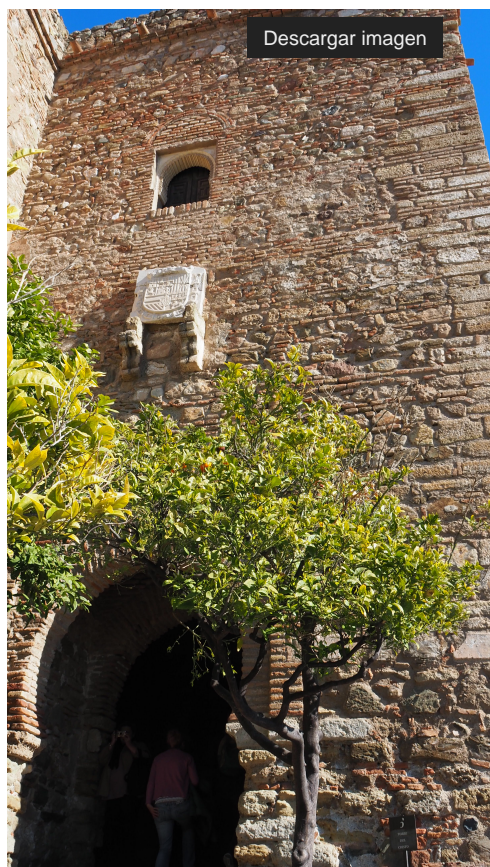
C'est la porte qui donne accès à l'enceinte inférieure. Elle abrite la seconde porte en chicane, une construction taïfa restaurée à l'époque nasride. L'arc outrepassé visigothique de l'entrée orné d'un alfiz est en brique et sa clé est une voute en pierre sur laquelle est sculptée une clé, comme sur la Puerta de la Justicia (la porte de la Justice) de l'Alhambra de Grenade, où l'on peut observer également une main gravée sur un autre arc. On ne connaît pas avec certitude le sens de ce symbole utilisé principalement par les nasrides sur les deux monuments et qui pourrait représenter le pouvoir d'ouvrir et de fermer les portes du ciel accordé à Mahomet selon le Coran. Quoiqu'il en soit, c'est un vieux symbole importé dans la péninsule étant donné que la bannière de Tariq avait une clé. C'est Washington Irving qui l'a rendu célèbre dans ses Contes de l'Alhambra, dont l'un raconte l'histoire de l'effondrement et la disparition de l'Alhambra le jour où la main atteint la clé. On ignore s'il y a eu une main à un moment donné, identifiée comme la Main de Fatima, dont les cinq doigts symbolisent les préceptes de l'Islam (la profession de foi, la prière, le jeûne, l'aumône et le voyage à la Mecque), également gravée à un endroit de l'alcazaba.

Au-dessus de l'arc, on peut encore observer deux assises en pierre, restes d'un mâchicoulis défensif, qui sert aujourd'hui de support d'un blason des armes nobiliaires fragmenté installé au moment de la restauration des années quarante. Dans ce cas également, la porte est surmontée d'une voute sur pendentifs formée par une succession d'arcs. Celui de l'entrée, que nous avons déjà mentionné, suivi d'un petit espace recouvert d'une voute en berceau pour compenser le dénivelé, puis un arc intérieur, structurel, qui soutient la voute qui couvre le passage et la sortie, tous deux outrepassés, suivi d'un autre espace vouté et de l'arc final à la sortie de la tour. La voute centrale en brique, sur pendentifs, conserve des restes de décoration peinte en ocre : on peut observer au centre un travail géométrique d'entrelacs entourés de pierre de taille. Lors des travaux de restauration des années quarante, le travail d'entrelacs du mur blanc du sud a été dessiné, peut-être dans le but de le restaurer, mais cela n'a jamais été fait.

Sur le mur gauche, avant de sortir de la tour, on peut observer l'intérieur de celle-ci, en moellons en panneresse, datant de l'époque taïfa et l'on voit très bien, comme à d'autres endroits, la maladie de la pierre qui a frappé ce matériau depuis très longtemps, un grès du fond marin avec de nombreux fossiles qui s'obscurcit et finit par se détacher, et qui devient très vulnérable avec le temps à cause de la décomposition intérieure. Tout cela est sans aucun doute la raison de l'utilisation du nouveau matériau, la maçonnerie, qui a été utilisée pour recouvrir tout l'ouvrage taïfa à l'époque nasride.

de la vie, étant donné que le poussin d'autruche nait de l'œuf uniquement grâce à la chaleur du soleil, sans être couvé par sa mère. Après la restauration, le retable a été retiré dans les années soixante, laissant l'espace vide. La tour avait été transformée en logement et la partie supérieure dut être démolie. La partie construite à partir de la fenêtre est donc récente.
